Dorfkirche Benthen

Bestandsaufnahme und Schadensdokumentation

Dipl.-Ing. Andrea Klein
Borkow, den 05.12.2018
1. Änderung

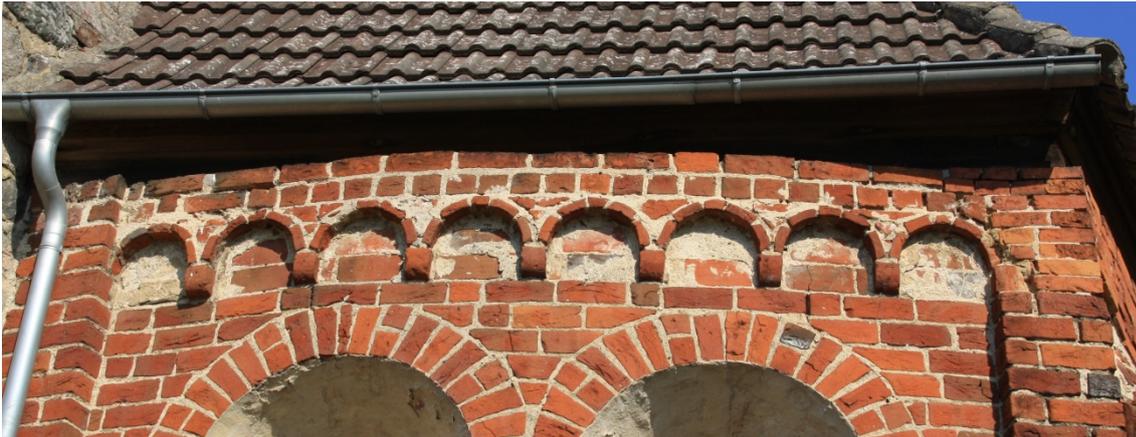
Über den südlichen und nördlichen Fenstern der Apsis verlaufen Rundbogenfriese mit Putzspiegeln. Auf der Ostseite zeigen sich hier deutliche Schad- und Reparaturstellen.

Apsis, Ausschnitt Südwand

1. restauratorische und bauhistorische Untersuchungen in den Rundbogenfriesen der Apsis sowie der Mauerwerksoberflächen,
2. Wiederherstellung der Putzflächen in den Rundbogenfriesen oberhalb der Fenster auf der Süd- und Nordseite der Apsis,
3. Ergänzung, Restaurierung, Rekonstruktion der Rundbogenfrieze auf der Ostseite der Apsis vorbehaltlich der Befunde und Erkenntnisse aus der bauhistorischen Untersuchung,
4. Neuregelung des Pfeilerabschlusses, Verlängerung bis in gedachte ursprüngliche Höhe,
5. Erneuerung von Rundstäben in den Pfeilerecken,
6. Fugen- und Rissanierung auf der Ostseite der Apsis, Säubern und Schließen der Fugen, Rissanierung mit Spiralankern bzw. eingebohrten/ingelegten Verankerungselementen, ggf. Ziegelaustausch bzw. Feldsteingergänzungen, einschließlich Abnahme zementärer Verfüguungsmaterialien.

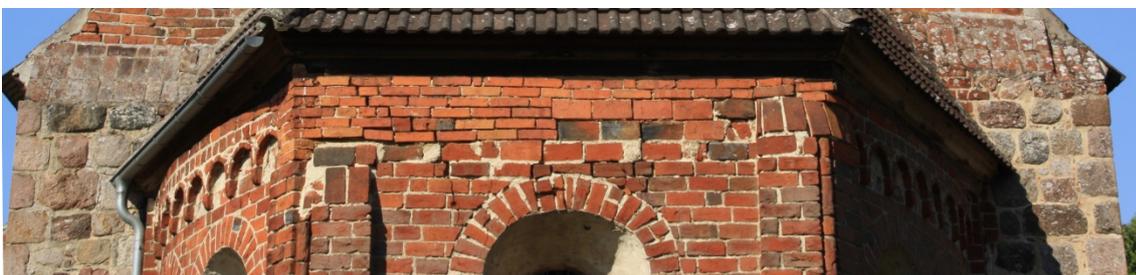
Apsis, Ausschnitt Ostwand

Im Bereich oberhalb des Fensters sind in der Ostwand ev. die Rundbogenfriese verloren gegangen. Besonders auffällig und unbefriedigend erscheint jedoch der obere Abschluss der Wandpfeiler.

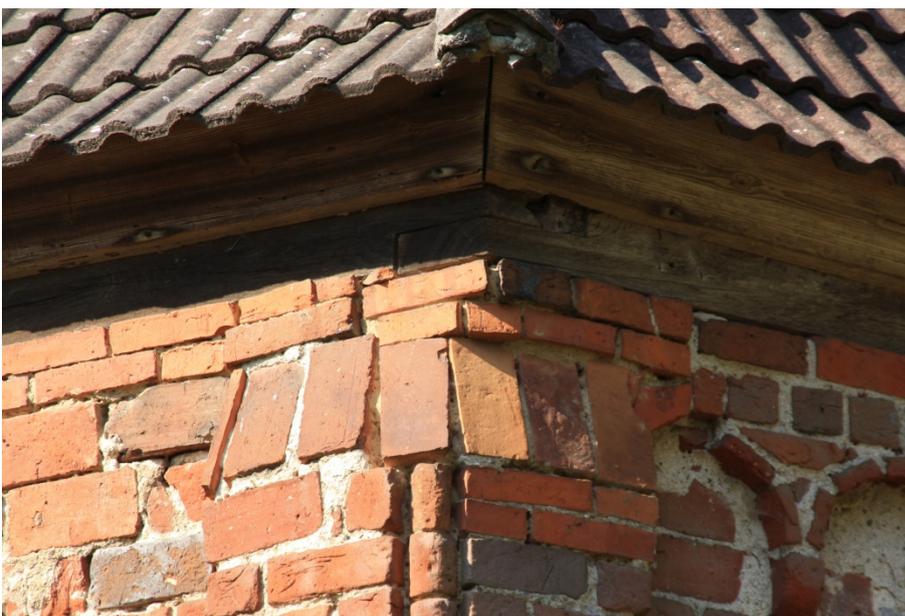
Hier ist deutlich erkennbar, dass die Dachkonstruktion ursprünglich eine andere Form gehabt haben muss und der Pfeilerabschluss oben verändert wurde.

Apsis, Detail Nord-Ost-Ecke

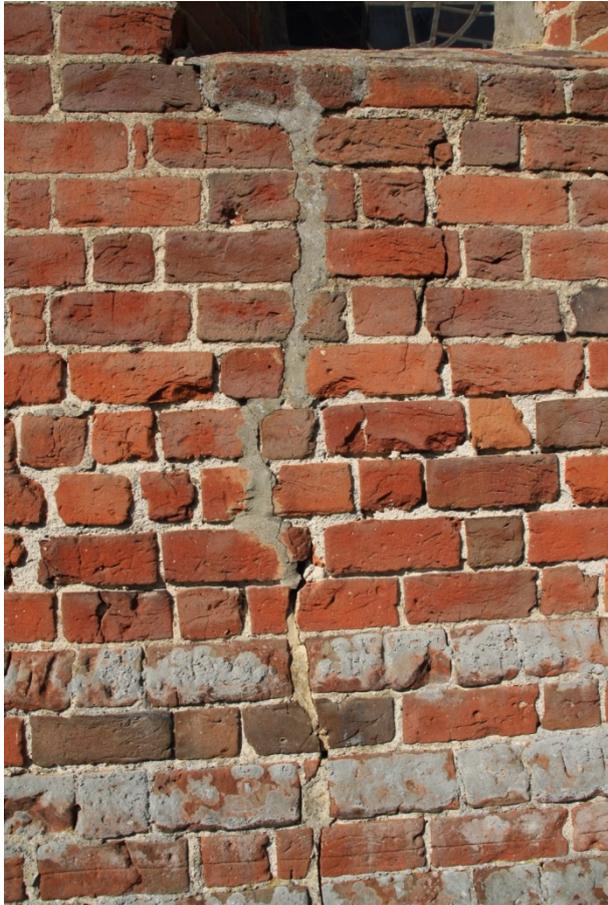
In der Ostwand zeichnet sich ein Riss ab, der sich über die gesamte Ostwand bis zum oberen Wandabschluss ausbreitet und hauptsächlich im Bereich unterhalb des Fensters deutlich wird.

Apsis, Detail Ostwand

Der Riss ist in der Vergangenheit mit unterschiedlichen Mörtelarten verfüllt worden. Er hat sich wieder geöffnet.

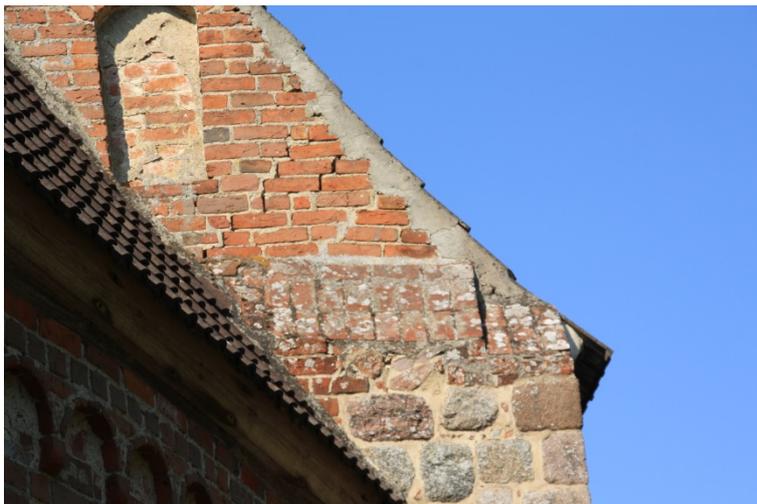
Detail Ostgiebel Chor, Formatunterschiede oben und unten, Verbandsergänzung am knappen Ortgang erforderlich

1. restauratorische Untersuchungen in den Blendnischen sowie der Mauerwerksoberflächen,
2. Wiederherstellung der Putzflächen in den Blendnischen,
3. Verbandsergänzung auf Ostgiebel als Grundlage für sanierten knappen Ortgang,
4. Sanierung der Putzflächen in Fenster- und Türnischen,
5. Befundkartierung und -sicherung der Fugenritzungen,
6. Fugen- und Rissanierungen, ggf. Ziegelaustausch bzw. Feldsteinerergänzungen, einschließlich Abnahme zementärer Verfüngungsmaterialien,
7. Schrägen am Giebelwandsprung belassen, sanieren.

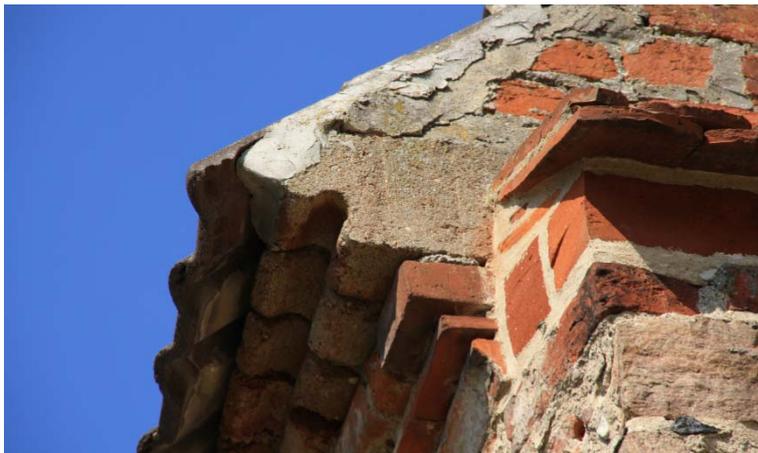
In diesem Zusammenhang wurde die Traufe des Langhauses wesentlich verändert. Es wurde ein Ringanker aus Beton aufgebracht, die Traufen wurden, jeweils unterschiedlich, mit Ziegeln und Ziegelimitaten aus Beton neu geformt.

Langhaus, Detail südliche Traufe

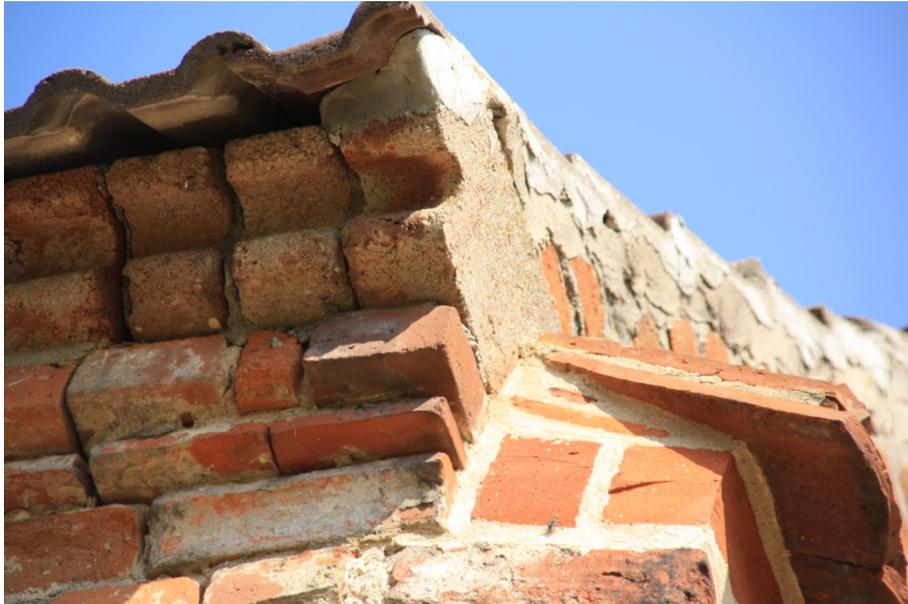
Hauptsächlich auf der Süd-Seite sind Traufsteine gelockert.

Traufe Langhaus Süd, gelockerte Steine

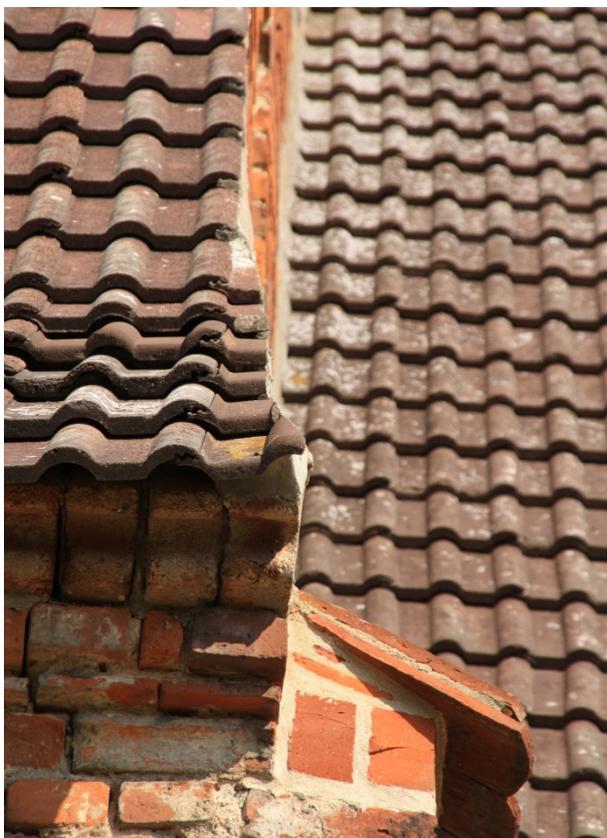
Auf Unregelmäßigkeiten im Wandverlauf ist z.T. nicht fachgerecht reagiert worden

Traufe Langhaus Süd, Anpassungen Wandverlauf

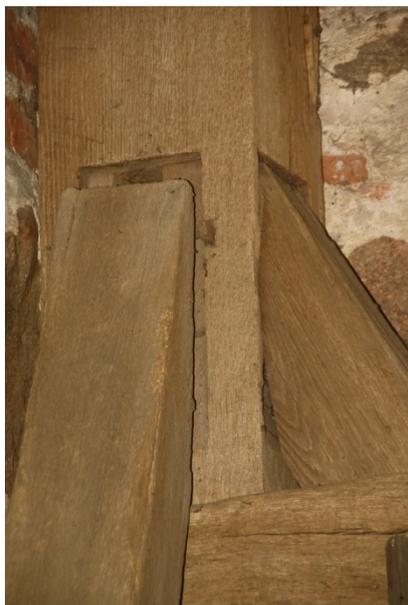
Einzelne Knotenpunkte weisen Mängel auf.

Turmfachwerk, Klaffung, Detail

1. Reinigung der Konstruktion und der Ebenen,
2. Entfernen der ersten Zwischenebene bei ca.+4,40m und der Einbauten.
3. Ersatz fehlender Konstruktionshölzer,
4. denkmalgerechte Knotensanierungen mit größtmöglichem Substanzerhalt.

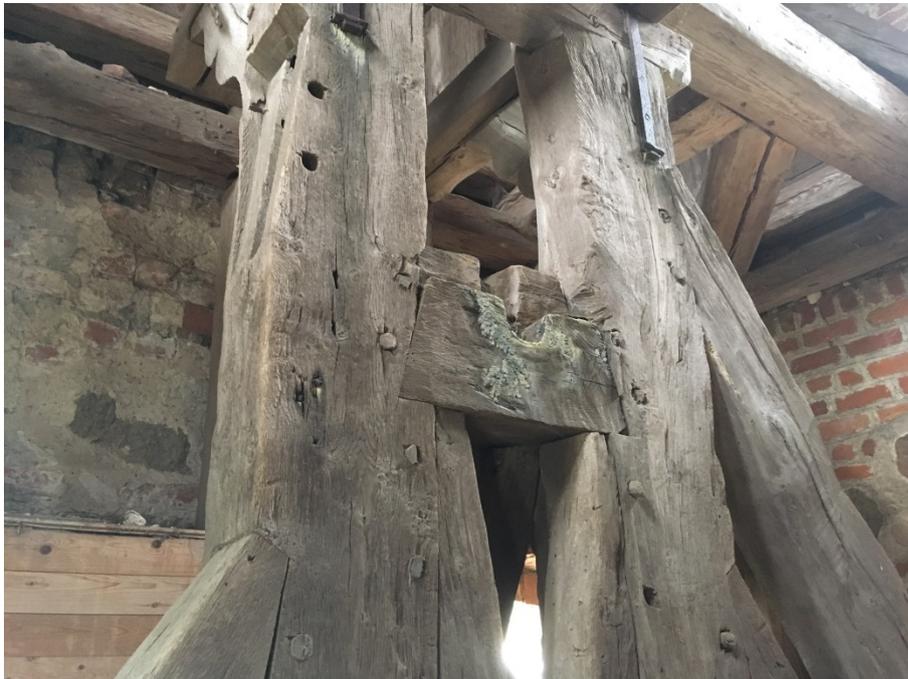
Im der westlichen Achse ist wahrscheinlich im Zuge des Treppeneinbaus eine Hauptstrebe entfernt worden.

Glockenstuhl, fehlende Strebe

1. Abnahme des gesamten Belages, Bergen der wiederverwendbaren Abschnitte,
2. denkmalgerechte Knotensanierungen mit größtmöglichem Substanzerhalt,
3. Herstellung eines neuen Belages im Balkenzwischenraum, wenn möglich, Wiedereinbau von Altmaterial,
4. Verbindung Glockenstuhl - Turm lösen,
5. Einbau der fehlenden Strebe.

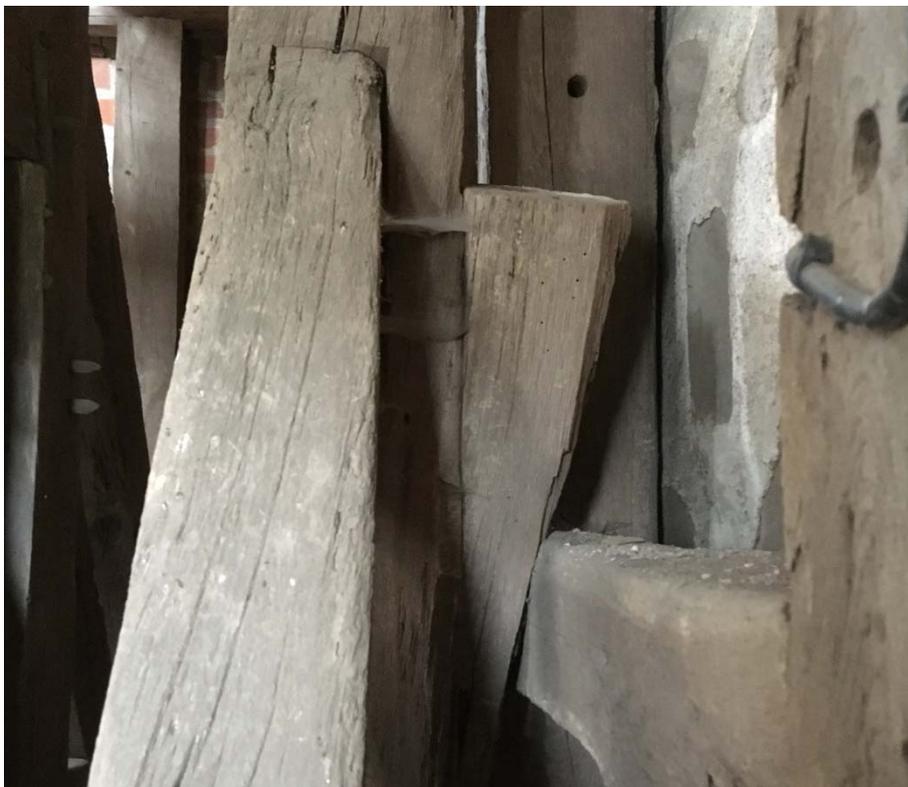
Auf der Ostseite ist eine unzulässige Verbindung mit dem Turmfachwerk erkennbar.

Glockenstuhl, Anbindung Turmfachwerk

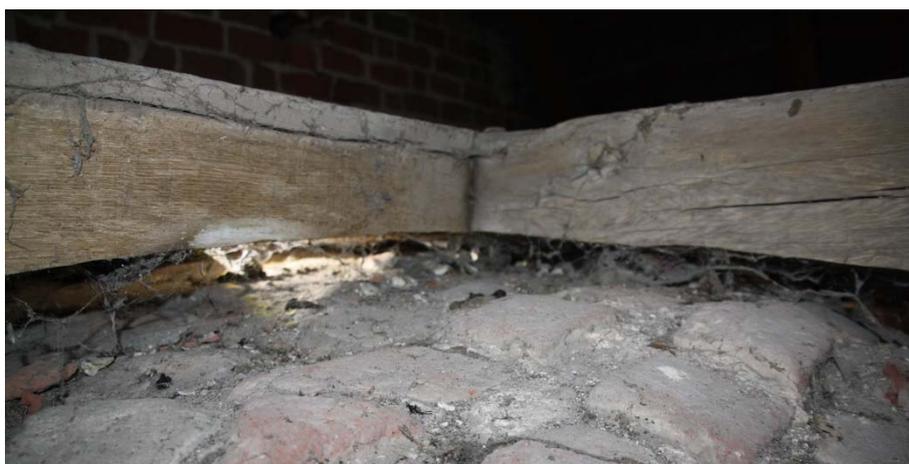
Der Mittelbalken lagert nicht auf dem Gewölbe, er ist freigeschnitten.

Dach Apsis, Mittelbalken über dem Gewölbe

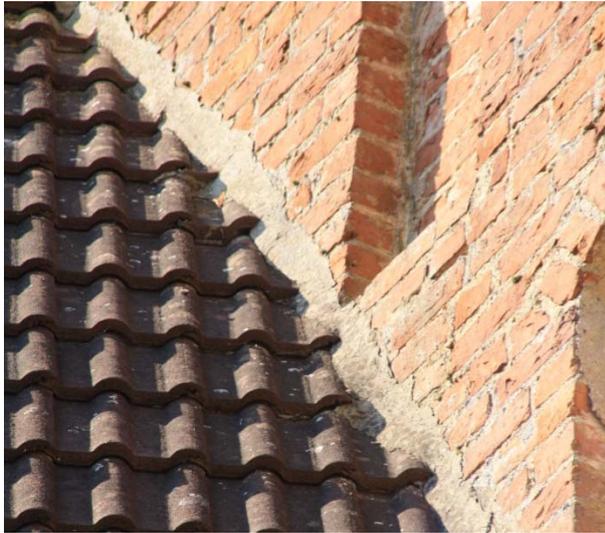
Der Wandanschluss am Ostgiebel des Chores ist vermutlich lediglich vermörtelt.

Wandanschluss Apsis - Chor

1. vorhandene Dachdeckung, Lattung abnehmen, entsorgen,
2. Dachkonstruktion sanieren, dabei denkmalgerechte Knotensanierungen mit größtmöglichem Substanzerhalt,
3. Aufbau neuer Aufschieblinge so, dass Wasserableitung über Wände und Pfeiler realisiert wird,
4. Trauflüftung mit Kupferlochblech an Traufbohle, Firstlüftung mit Dreiviertel-Bibern in der Unterdeckerschicht
5. Wandanschluss mit Schichtstücken und faserverstärkter Übermörtelung,
6. Neu einlatten, Neueindecken mit ceaton, Berliner Kulturbiber, d=16mm, naturrot, mit Handstrichoptik, Kronendeckung, unvermörtelt.

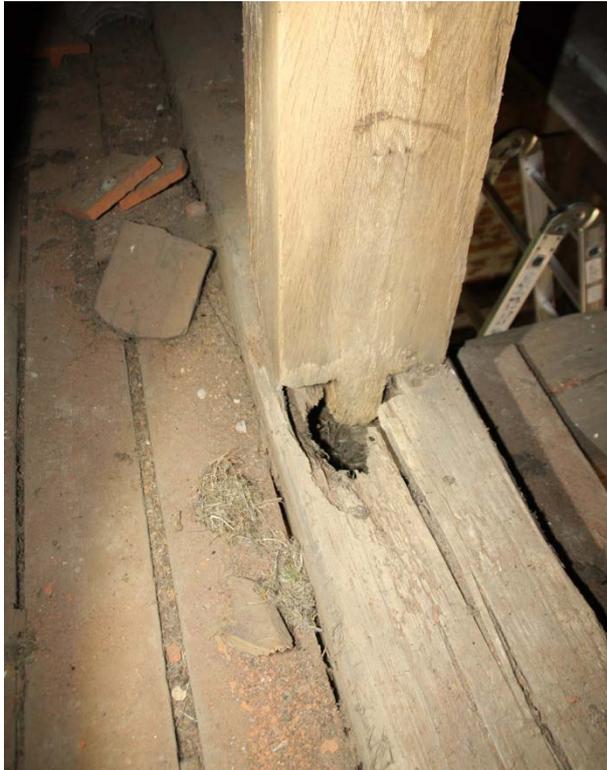
Am Auflager des Kaiserstiels am Deckenbalken sind oberseitig starke Fäuleschäden erkennbar.

Turmdach, Schaden am Kaiserstiel

1. vorhandene Dachdeckung, Lattung abnehmen, entsorgen, Dachziegel vor Entsorgung auf Wiederverwendung prüfen,
2. Dachkonstruktion sanieren, dabei denkmalgerechte Knotensanierungen mit größtmöglichem Substanzerhalt,
3. Trauflüftung mit Kupferlochblech an Traufbohle, Firstlüftung mit Dreiviertel-Bibern in der Unterdeckerschicht
4. Neu einlatten, Neueindecken mit ceaton, Berliner Kulturbiber, d=16mm, naturrot, mit Handstrichoptik, Kronendeckung, unvermörtelt,
5. Einbau einfacher, fester Leitern im Turmdachstuhl.

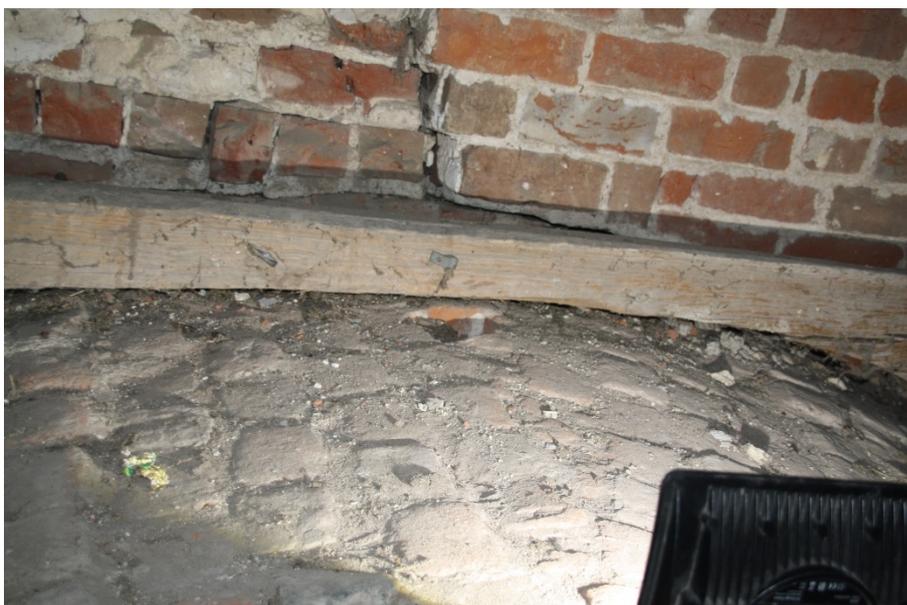
Der Bogen im Chor und das Gewölbe weisen kritische Risse auf, die auf eine Bewegung der Wandkrone schließen lassen.

Auf der Oberseite ist ablesbar, dass es sich um eine 1-Stein starke Gewölbeschale handelt.

Gewölbe über Apsis, Oberseite

Die Gewölberisse verlaufen bis in die Wände.

1. Durchführung von Salz- und Feuchteuntersuchungen an Wänden und Gewölbe,
2. Sicherungen und Rissanierungen in der Gewölbefläche und im Bogen,
Um den gerissenen Bogen zwischen Chor und Apsis zu entlasten, muss in diesem Bereich ggf. die Kopplung der Längswände über die Schwellen und Deckenbalken verbessert bzw. verstärkt werden. Die Sicherung des Bogenmauerwerkes muss vor der Reparatur der angrenzenden Dächer erfolgen,

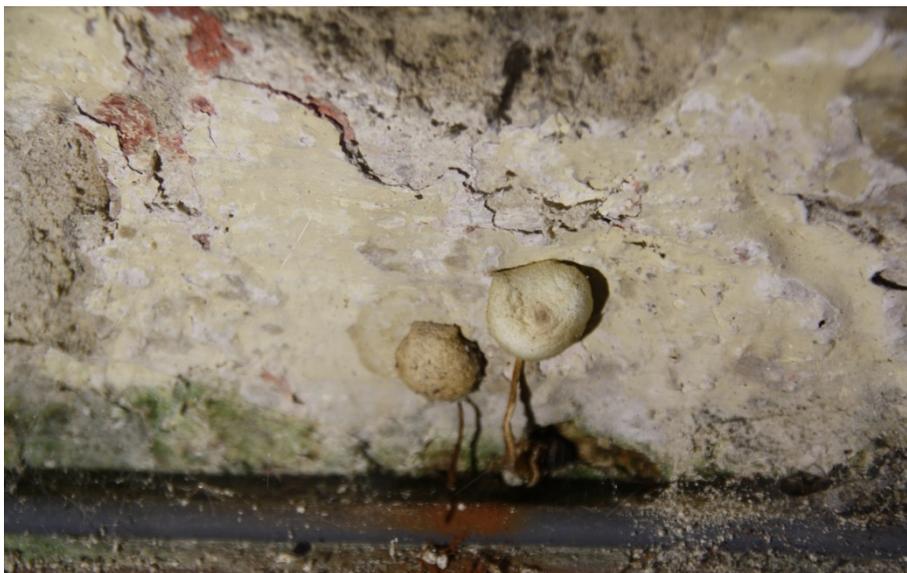
Auch hier sind Feuchteschäden im unteren Bereich der Wände erkennbar.

Feuchteschaden Wandanschnitt mit Farbspuren und Pilzwachstum

1. Durchführung von Salz- und Feuchteuntersuchungen an Wänden und Gewölbe,
2. Bestandserfassung durch den Leitenden Restaurator (Putzschichten Farbfassungen),
3. Putzerneuerungen im unteren Wandbereich einschließlich dortiger Fugensanierung, ggf. zwischenzeitlich Anbringung von Opferputz,
4. Wandflächen sowie Leibungsflächen der Fenster säubern, mit neuem Anstrich versehen, Orientierung für das Wandanstrichsystem am Bestand, Details (Farbsystem, Ablauf, Farbton) werden in Zusammenarbeit mit dem Leitenden Restaurator geklärt,
5. Schaffung eines Trocknungsstreifens im Fußboden.
6. Anordnung von Dehnungsfugen im Fußboden.

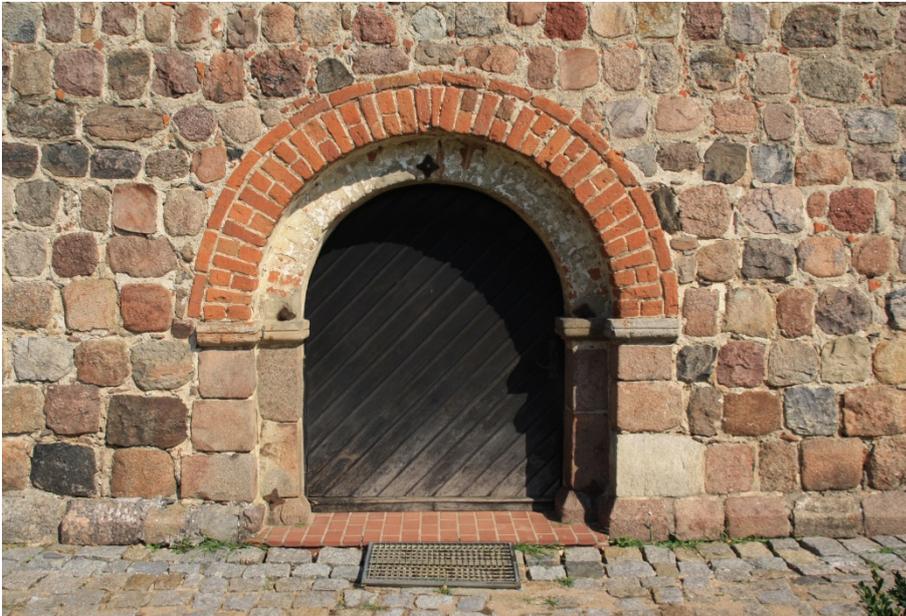
Das angewachsene Gelände um die Kirche lässt sich leicht am südlichen Eingang ablesen. Die Höhendifferenz innen - außen von ca. 25cm stellt eine Ursache für den erhöhten Feuchtigkeitsausfall an der Innenseite der Außenwände dar.

Südpforte von außen

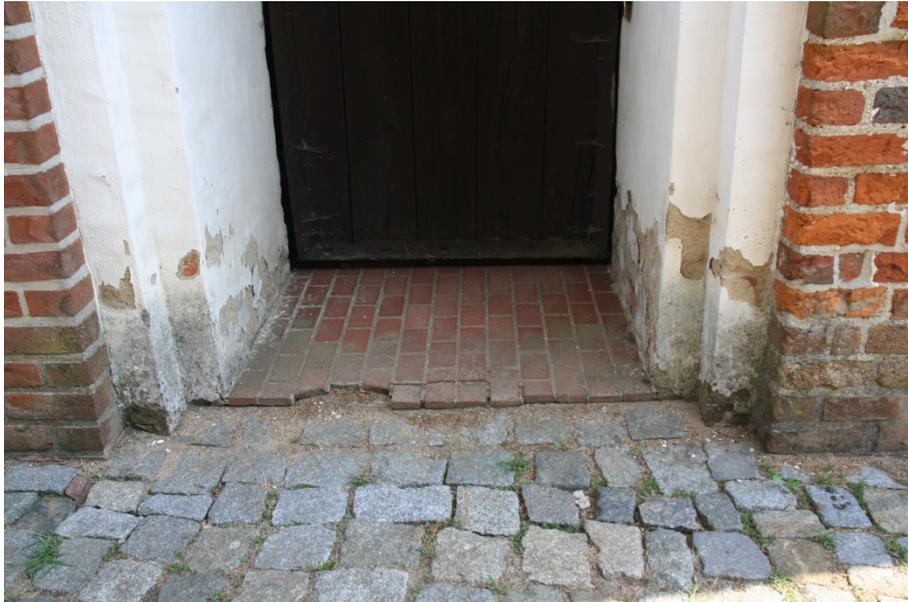
Die auch im Außenbereich verlegten harten Klinker sind stellenweise ausgebrochen.

Westpforte
