Dorfkirche Benthen

Bestandsaufnahme und Schadensdokumentation

Dipl.-Ing. Andrea Klein
Borkow, den 05.12.2018
1. Änderung

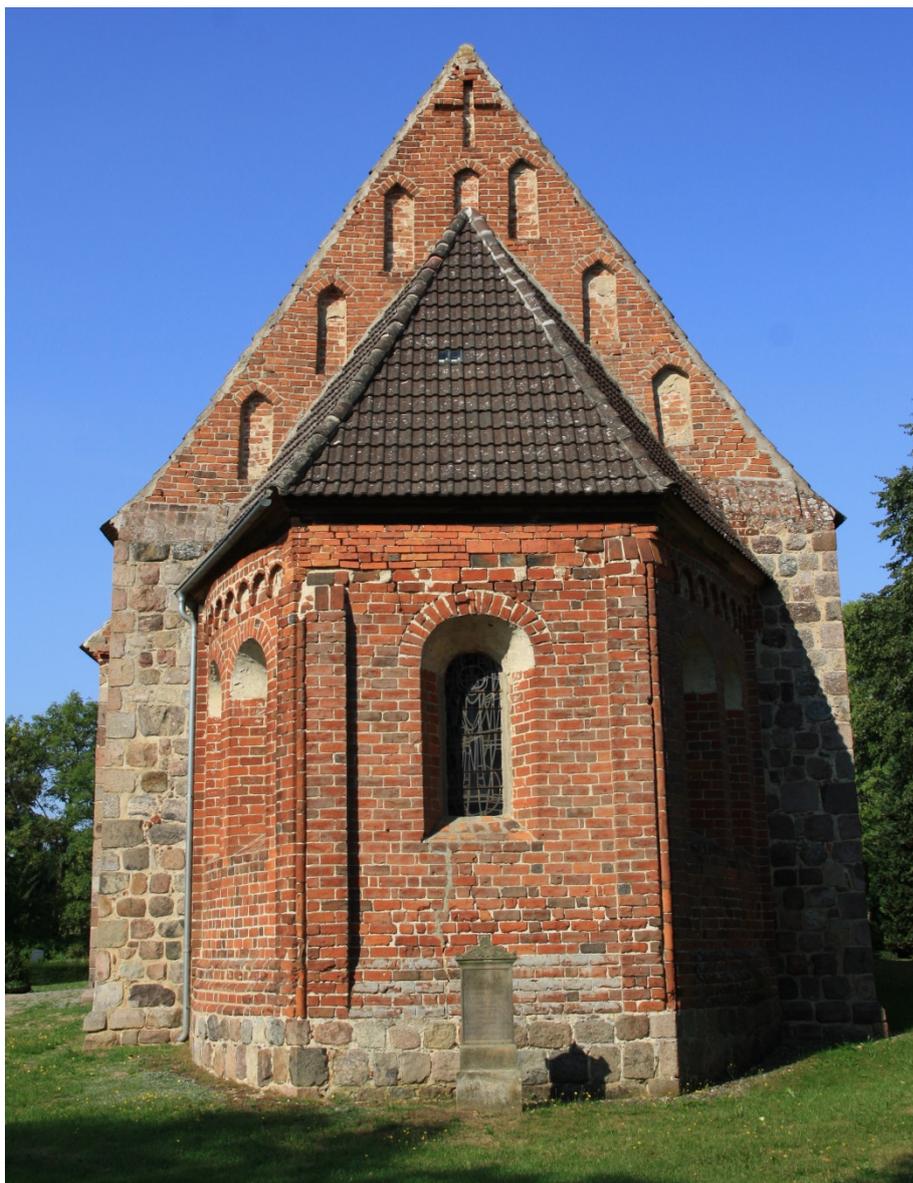
Apsis, Ostgiebel Chor, Ansicht von Ost

Über den südlichen und nördlichen Fenstern der Apsis verlaufen Rundbogenfriese mit Putzspiegeln. Auf der Ostseite zeigen sich hier deutliche Schad- und Reparaturstellen.

1. restauratorische und bauhistorische Untersuchungen in den Rundbogenfriesen der Apsis sowie der Mauerwerksoberflächen,
2. Wiederherstellung der Putzflächen in den Rundbogenfriesen oberhalb der Fenster auf der Süd- und Nordseite der Apsis,
3. Ergänzung, Restaurierung, Rekonstruktion der Rundbogenfrieze auf der Ostseite der Apsis vorbehaltlich der Befunde und Erkenntnisse aus der bauhistorischen Untersuchung,
4. Neuregelung des Pfeilerabschlusses, Verlängerung bis in gedachte ursprüngliche Höhe,
5. Erneuerung von Rundstäben in den Pfeilerecken,
6. Fugen- und Rissanierung auf der Ostseite der Apsis, Säubern und Schließen der Fugen, Rissanierung mit Spiralankern bzw. eingebohrten/ingelegten Verankerungselementen, ggf. Ziegelaustausch bzw. Feldsteingergänzungen, einschließlich Abnahme zementärer Verfüguungsmaterialien.

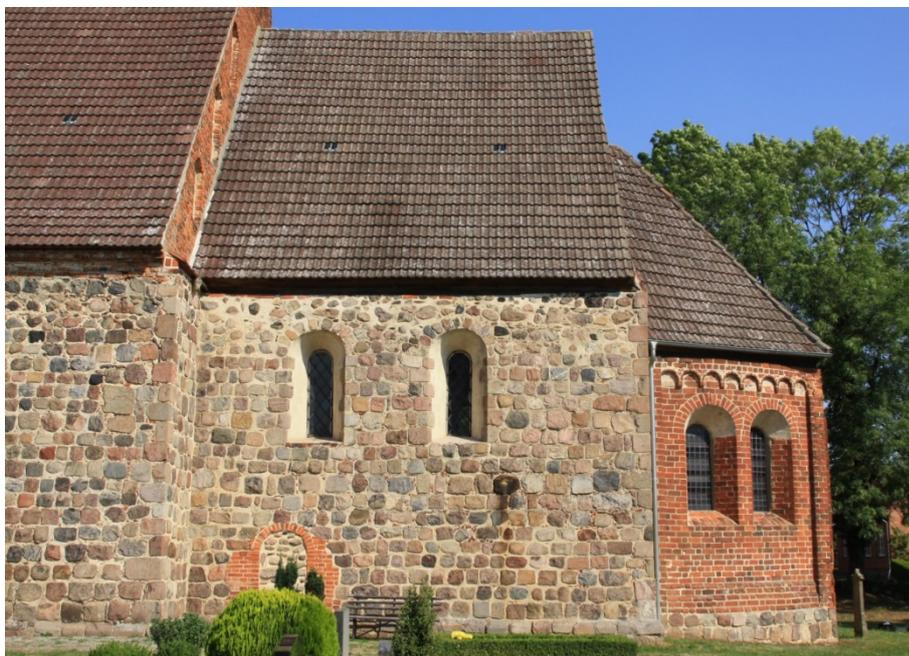
Südansicht, Ausschnitt

Auf der Südseite des Chores ist eine Priesterpforte zugesetzt worden.

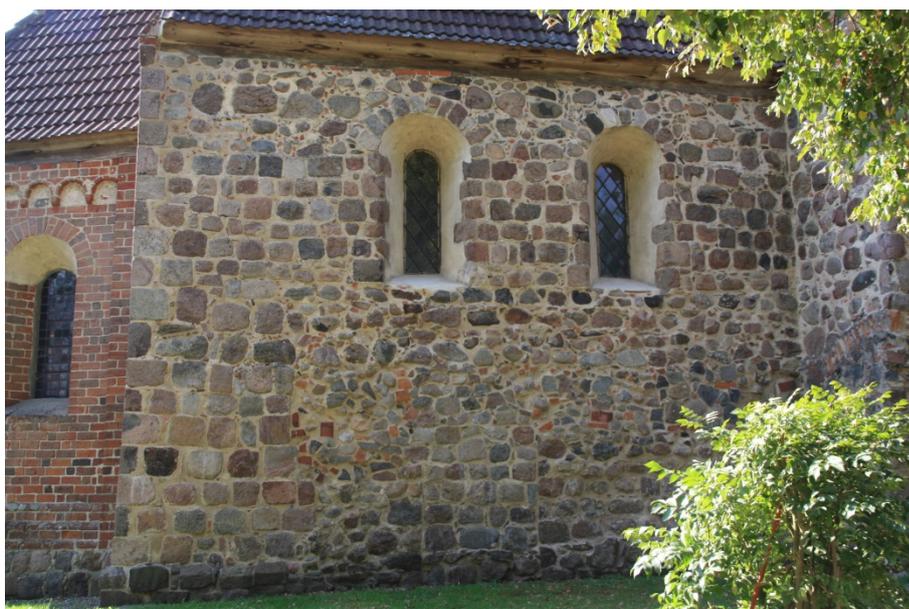
Chor, Nordseite

Auf der Nordseite zeichnet sich ein ehemals wohl gewölbter Anbau ab. Es sind deutlich der als Innenwand konzipierte Wandabschnitt und ein ehemaliger Durchgang erkennbar

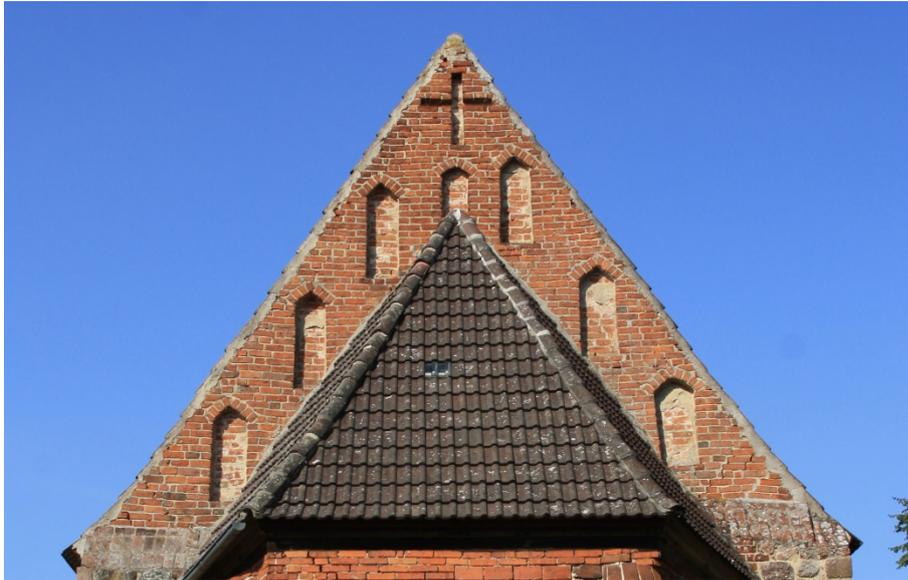
Ansicht Ostgiebel Chor

Der Ostgiebel des Chores ist gotisch erneuert worden. Steinformate und der Wandversatz deuten auf die Veränderung hin.

1. restauratorische Untersuchungen in den Blendnischen sowie der Mauerwerksoberflächen,
2. Wiederherstellung der Putzflächen in den Blendnischen,
3. Verbandsergänzung auf Ostgiebel als Grundlage für sanierten knappen Ortgang,
4. Sanierung der Putzflächen in Fenster- und Türnischen,
5. Befundkartierung und -sicherung der Fugenritzungen,
6. Fugen- und Rissanierungen, ggf. Ziegelaustausch bzw. Feldsteinerergänzungen, einschließlich Abnahme zementärer Verfüngungsmaterialien,
7. Schrägen am Giebelwandsprung belassen, sanieren.

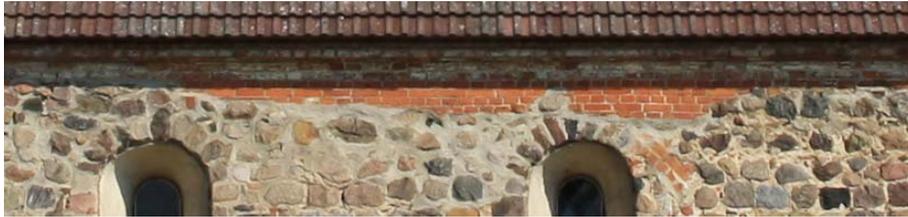
Langhaus, Detail Südansicht

Auffällig ist ein Sanierungsbereich an der Südtraufe.

Das Dach über dem Langhaus ist 1974 eingestürzt. Die Traufen sind dabei heftig in Mitleidenschaft gezogen worden. Historische Fotos zeigen jedoch, dass schon vor dem Einsturz diese Traufbereiche in Ziegel vorhanden waren.

In diesem Zusammenhang wurde die Traufe des Langhauses wesentlich verändert. Es wurde ein Ringanker aus Beton aufgebracht, die Traufen wurden, jeweils unterschiedlich, mit Ziegeln und Ziegelimitaten aus Beton neu geformt.

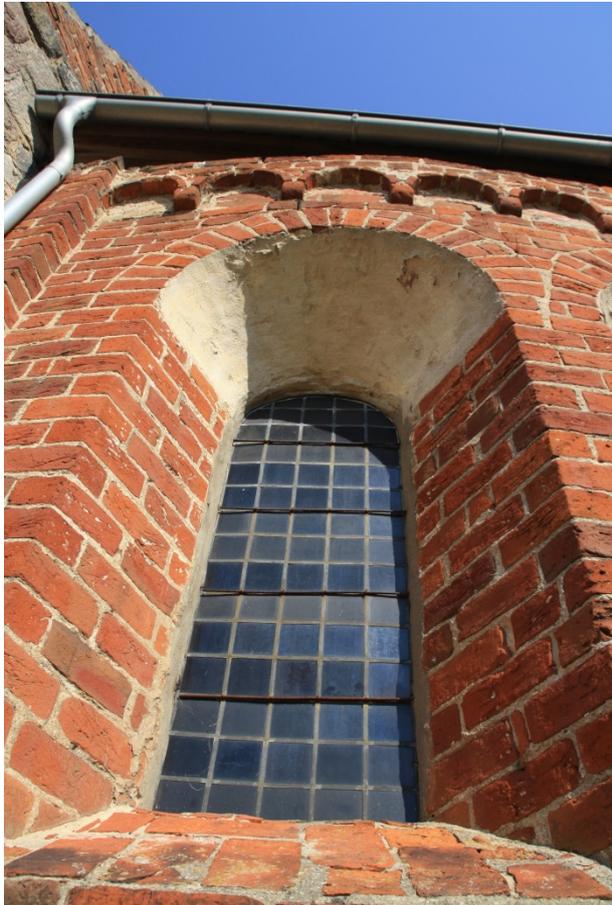
Südfenster, Apsis

Die zwei südlichen und nördlichen Fenster der Apsis sind sehr einfach gestaltet. Die Konstruktion besteht nur aus Windeisen und Aufbleiung. Die Konstruktion ist nicht mehr tragfähig. Das Glas ist mehrfarbig, die Felder sind orthogonal aufgebleit.

1. Sanierung des Mannewitz-Fensters in der Apsis am Ort,
2. Ausbau der Verglasungen und Bleileisten in der Apsis auf der Süd- und Nordseite mit angestrebt kompletten Substanzerhalt, Reinigung der Gläser, Prüfung der Bleileisten auf Wiederverwendung, Neuverglasung der Apsisfenster mit den bestehenden Glaselementen und orthogonaler Aufbleiung wie Bestand, Anpassung ev. erforderlicher neuer Glaselemente an den Bestand,
3. Entwurf und Montage einer Kondensrinne mit Verdunstungsvorhaltung auf der Innenseite der Fenster.

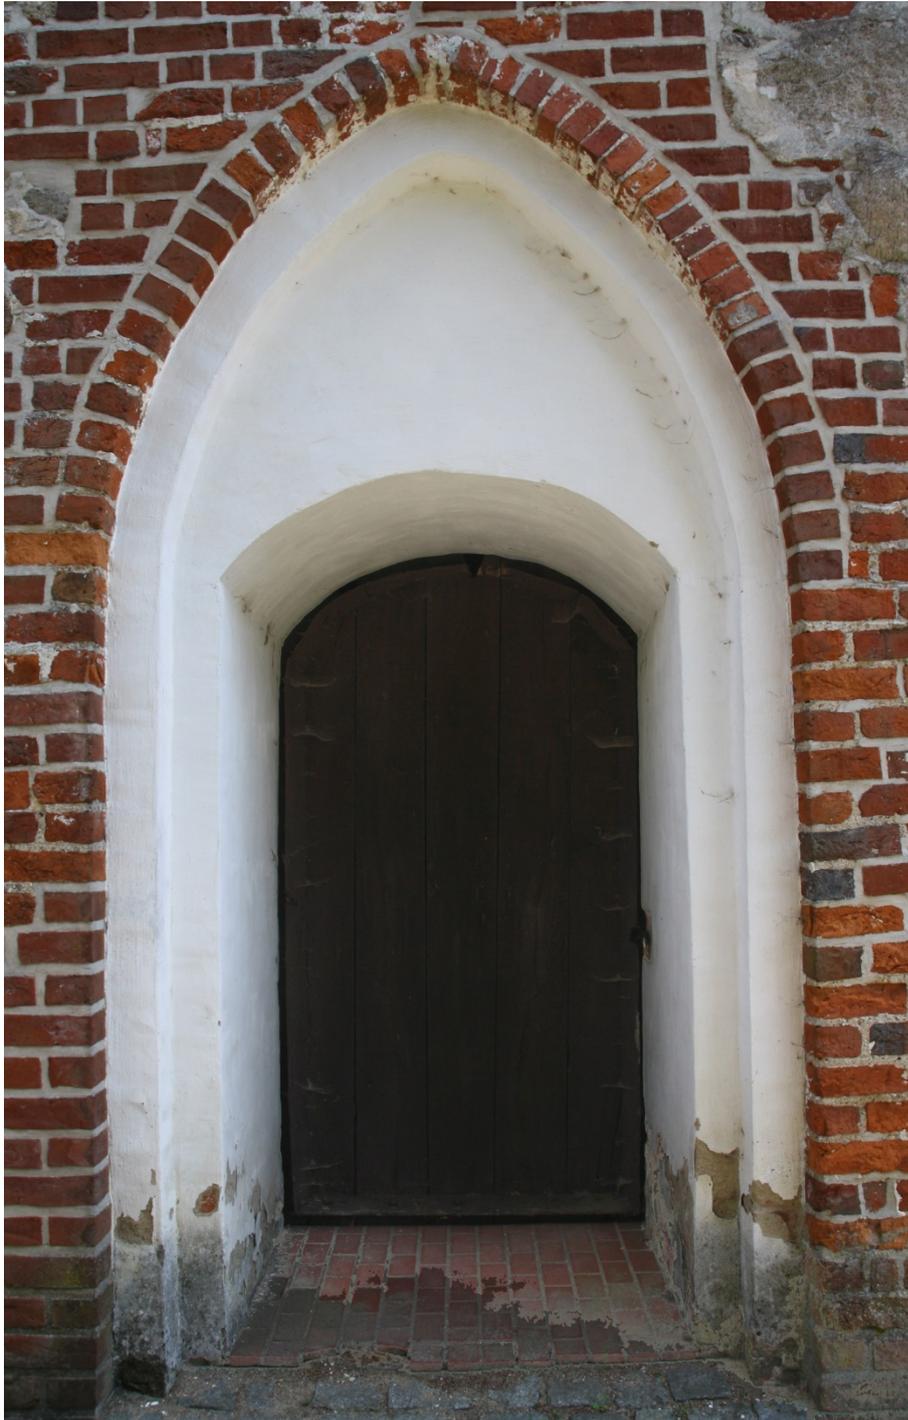
Tür Westforte

Die Tür auf der Westseite des Turmes ist eine einfache Brettentür ohne Schmuck.

Untersuchungen haben gezeigt, dass die Tür durch Anstriche als schadstoffbelastet einzustufen ist.

1. Verleistung der Tür am Turm auf der Innenseite,
2. Behandlung der Tür so, dass die Schadstoffbelastung reduziert wird.
Abstimmung der Methoden mit dem Holzschutzgutachter
(z.B. Maskierung, Strahlverfahren, Spülungen),
3. Herstellen und Montieren von Schallluken im Glockengeschoss,
4. Herstellen und Montieren von einfachen Brettluken im Turmobergeschoss.

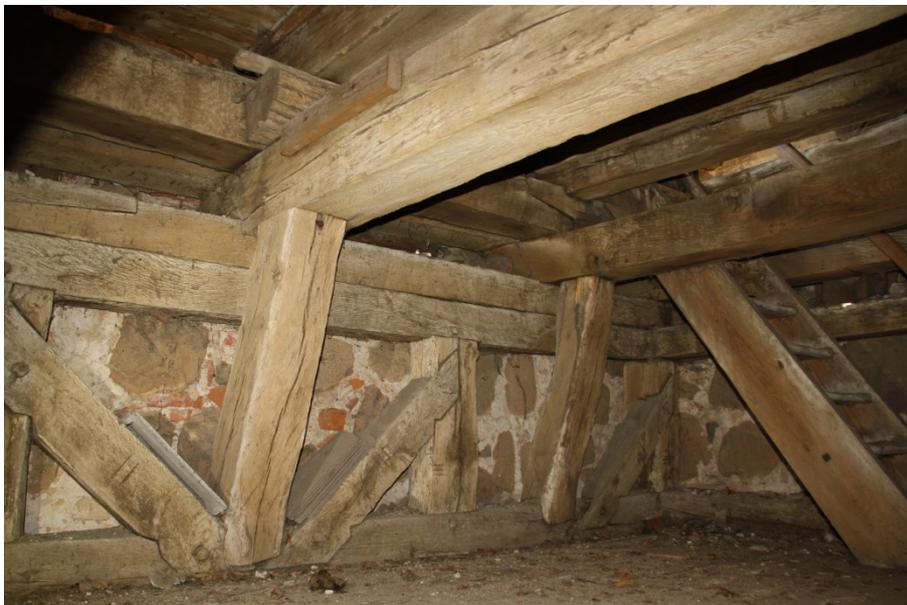
Turmfachwerk unterhalb Glockenebene

Einzelne Knotenpunkte weisen Mängel auf.

1. Reinigung der Konstruktion und der Ebenen,
2. Entfernen der ersten Zwischenebene bei ca.+4,40m und der Einbauten.
3. Ersatz fehlender Konstruktionshölzer,
4. denkmalgerechte Knotensanierungen mit größtmöglichem Substanzerhalt.

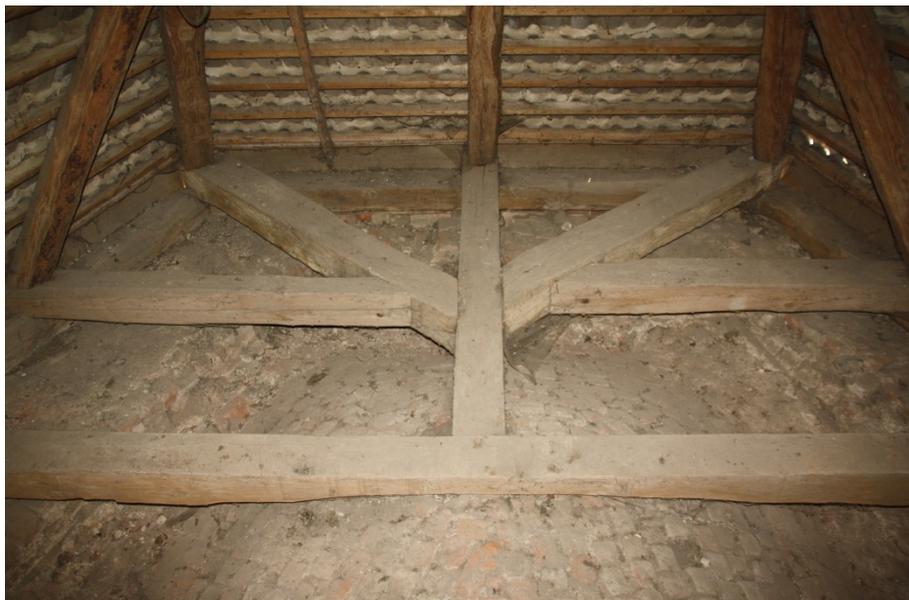
Dach Apsis, Grundriss

Die Deckung erfolgte 1979 mit vermörtelten Betondachsteinen.

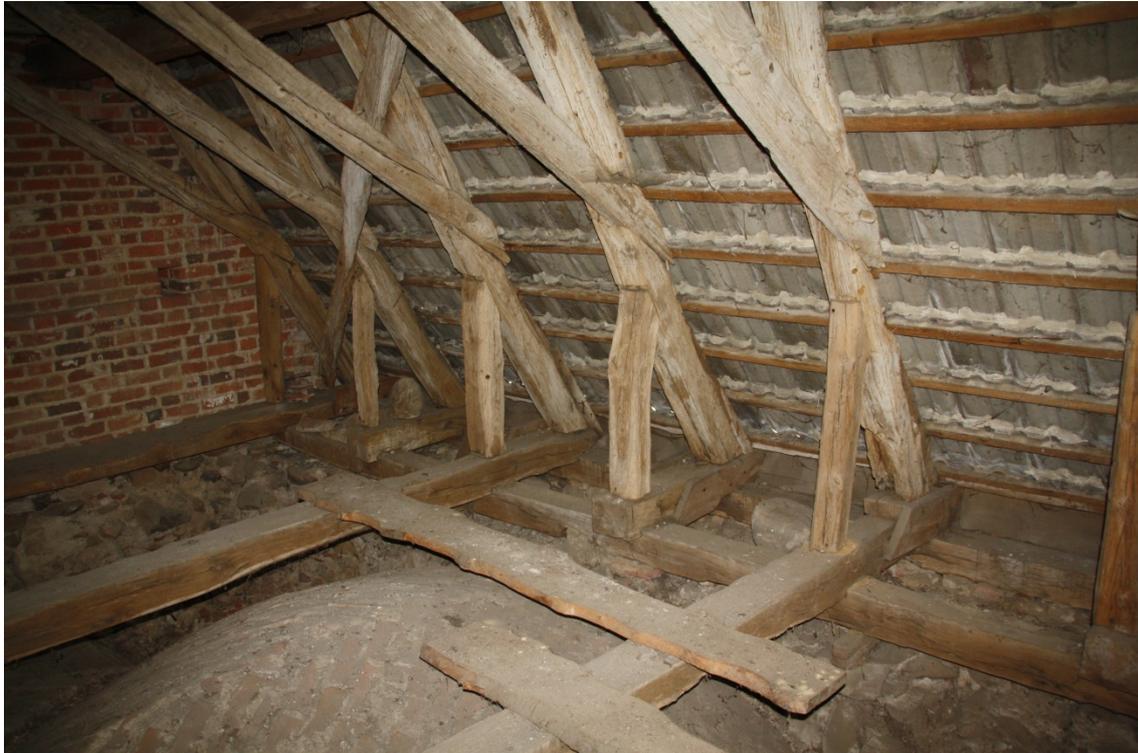
Chor, Doppelschwelle, Deckenbalkenlage

Es besteht zwar punktuell Sanierungsbedarf, die Konstruktion ist aber grundsätzlich tragfähig.

1. vorhandene Dachdeckung, Lattung abnehmen, entsorgen,
2. Dachkonstruktion sanieren, dabei denkmalgerechte Knotensanierungen mit größtmöglichem Substanzerhalt,
3. Trauflüftung mit Kupferlochblech an Traufbohle, Firstlüftung mit Dreiviertel-Bibern in der Unterdeckerschicht
4. Wandanschluss mit Schichtstücken und faserverstärkter Übermörtelung,

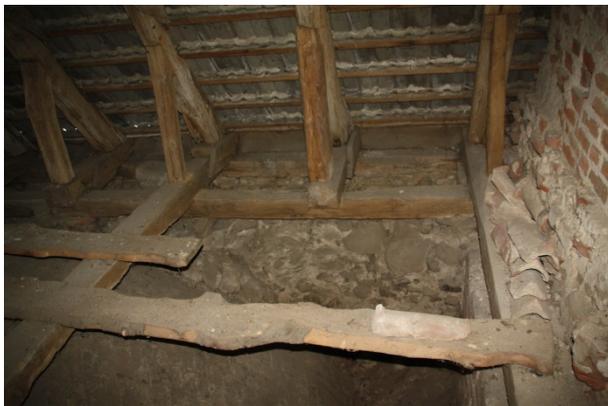
Chor, Mönch-. Nonnendeckung

Funde im Dachraum deuten darauf hin, dass es möglicherweise früher eine Deckung mit Mönch und Nonne gab, jetzt besteht die Deckung auch hier aus vermörtelten Betondachsteine, die erneuert werden müssen.

5. Neu einlatten, Neueindecken mit ceaton, Berliner Kulturbiber, d=16mm, naturrot, mit Handstrichoptik, Kronendeckung, unvermörtelt,
6. Wiederherstellung des Ortganges als knapper Ortgang mit Metalllatten und max. 4cm Überstand der Dachziegel.

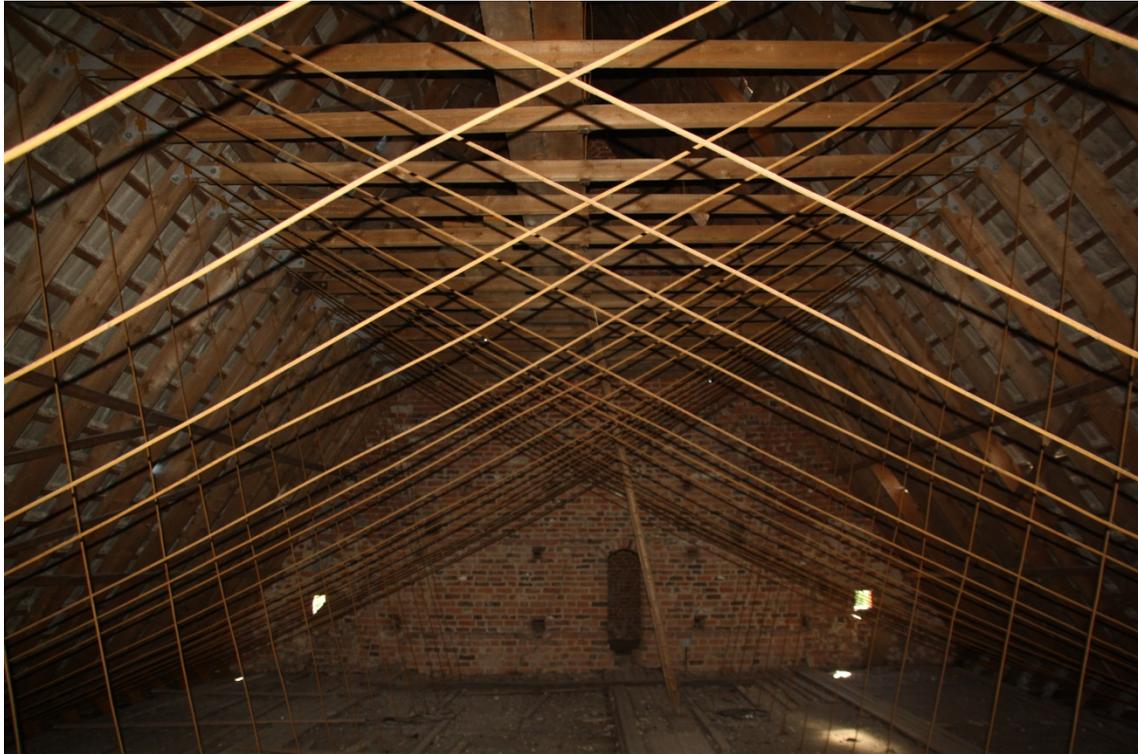
Langhaus, Dachkonstruktion

Es ist in einem recht guten Zustand. Statische- und Konstruktionsunterlagen liegen vor. Eine holzschutztechnische und statische Prüfung der Konstruktion ist beauftragt.

1. vorhandene Dachdeckung, Lattung abnehmen, entsorgen,
2. Dachkonstruktion sanieren, dabei denkmalgerechte Knotensanierungen mit größtmöglichem Substanzerhalt,

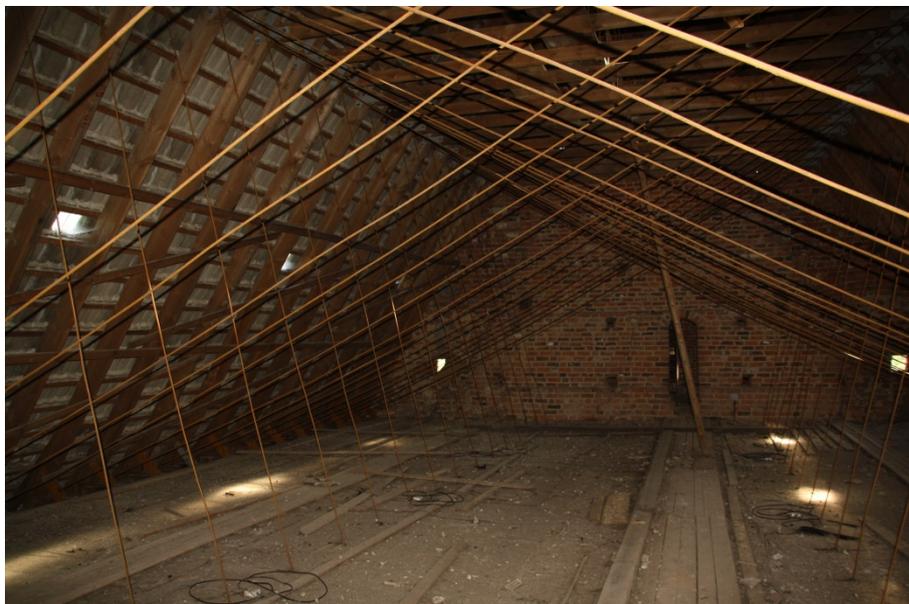
Dach Langhaus, Laufgänge

Der Balkenzwischenraum ist mit Faserplatten überdeckt. Es gibt einen Laufgang in der Mitte und je einen in der Nähe der Traufen. Der übrige Bereich darf nicht betreten werden, es besteht Absturzgefahr.

7. Ausbau, Entsorgung Faserplatten einschließlich Rieselschutz,
8. Einbau eines neuen, begehbaren Belages auf der Balkenebene, ev. als Plattenmaterial, unterseitig weiß lasiert,

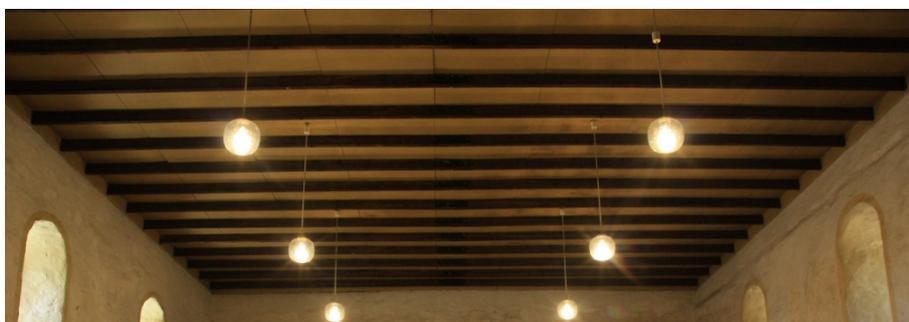
Dach Langhaus, Ansicht von unten

Die Hartfaserplatten sind teilweise verformt und schließen nicht mehr vollflächig ab.

9. Maskierung der Deckenbalken mit *biophil*, Deckanstrich auf Alkyd-Basis, lichtgrau,
10. Statischer Nachweis der Gesamtkonstruktion für Mehrlasten aus Neueindeckung und neuem Belag.

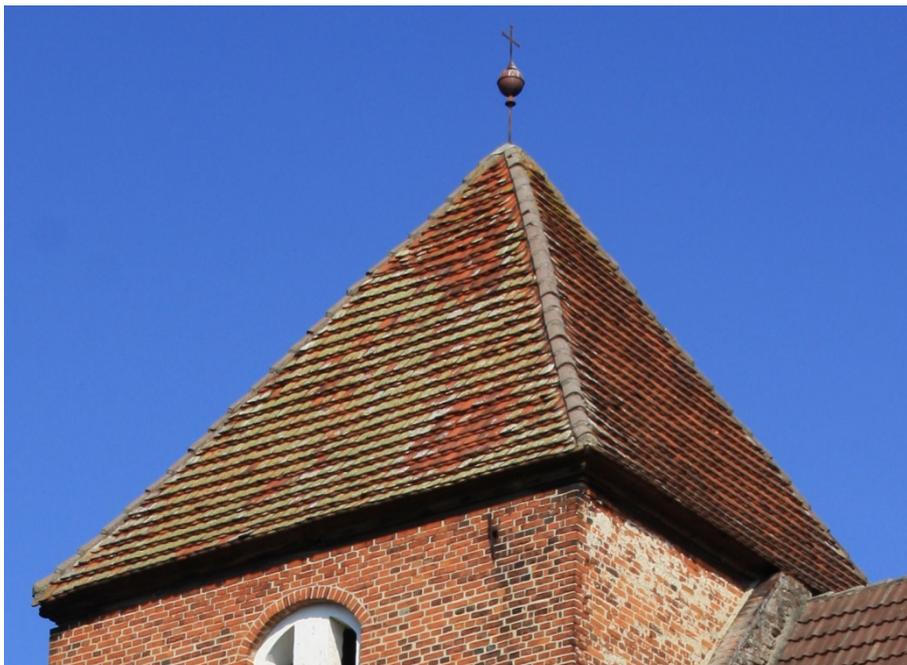
Turmdach, Deckung

Abweichend von allen anderen Dachbereichen ist der Turm mit einer ev. unvermörtelten Biberschwanzdeckung versehen.

1. vorhandene Dachdeckung, Lattung abnehmen, entsorgen, Dachziegel vor Entsorgung auf Wiederverwendung prüfen,
2. Dachkonstruktion sanieren, dabei denkmalgerechte Knotensanierungen mit größtmöglichem Substanzerhalt,
3. Trauflüftung mit Kupferlochblech an Traufbohle, Firstlüftung mit Dreiviertel-Bibern in der Unterdeckerschicht
4. Neu einlatten, Neueindecken mit ceaton, Berliner Kulturbiber, d=16mm, naturrot, mit Handstrichoptik, Kronendeckung, unvermörtelt,
5. Einbau einfacher, fester Leitern im Turmdachstuhl.

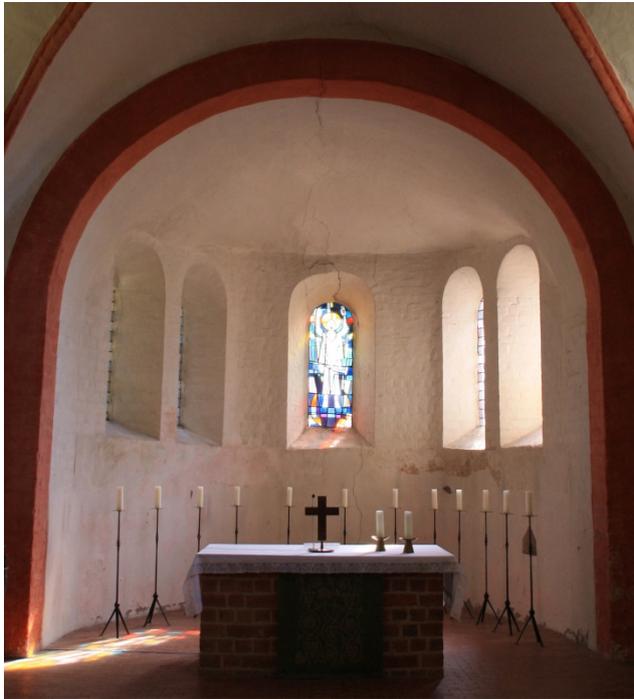
Der Bogen im Chor und das Gewölbe weisen kritische Risse auf, die auf eine Bewegung der Wandkrone schließen lassen.

Die Gewölberisse verlaufen bis in die Wände.

Unterhalb der Fenster und im Sockelbereich sind Feuchteschäden in den Wänden erkennbar. Der Fußboden ist mit einem modernen Klinkerbelag versehen.

1. Durchführung von Salz- und Feuchteuntersuchungen an Wänden und Gewölbe,
2. Sicherungen und Rissanierungen in der Gewölbefläche und im Bogen,
Um den gerissenen Bogen zwischen Chor und Apsis zu entlasten, muss in diesem Bereich ggf. die Kopplung der Längswände über die Schwellen und Deckenbalken verbessert bzw. verstärkt werden. Die Sicherung des Bogenmauerwerkes muss vor der Reparatur der angrenzenden Dächer erfolgen,

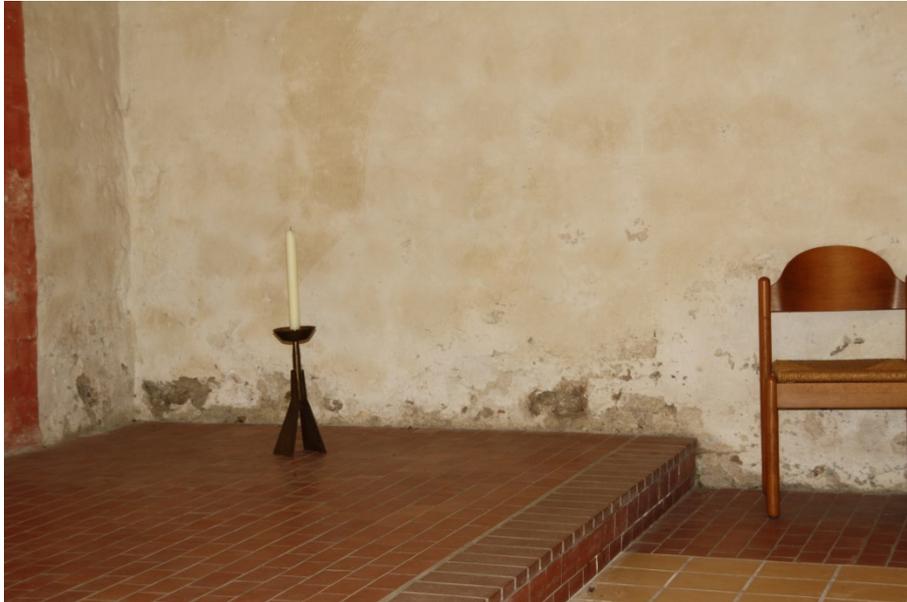
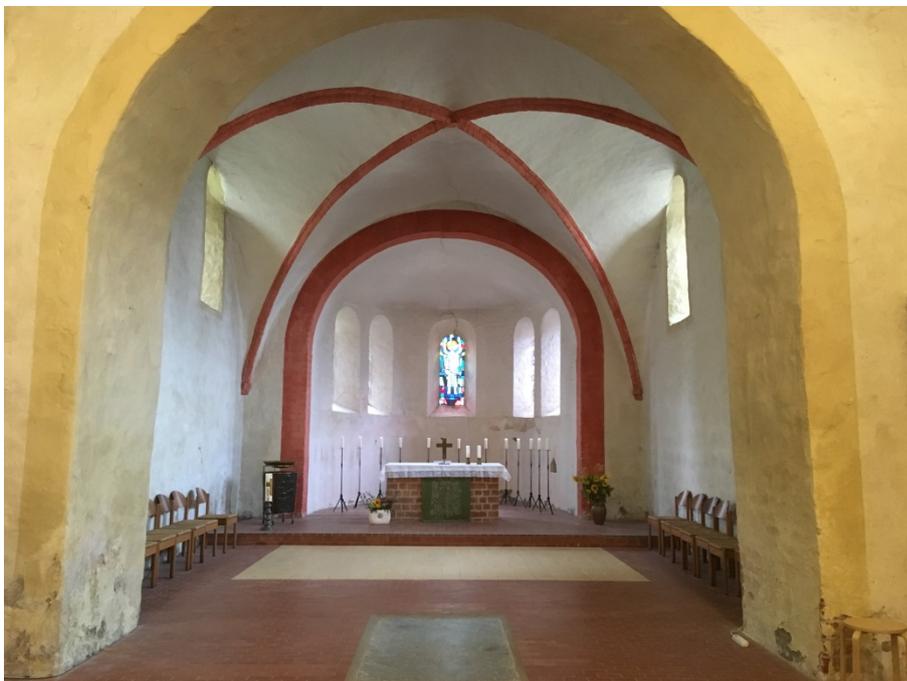
Die Wände sind wie in der Apsis weiß gekalkt, die Bögen und Gewölberippen rot abgesetzt. Der Bodenbelag ist auch mit rotem Klinker ausgeführt, in der Mitte, vor dem Altar, ist eine heller gestaltete Fläche mit einem ebenso harten, gelben Klinker abgesetzt worden. Feuchteschäden sind auch hier erkennbar.

Chor, Fußboden, Wandanschnitt

Chor, Fußboden

1. Durchführung von Salz- und Feuchteuntersuchungen an Wänden und Gewölbe,
2. Rissanierungen im Gewölbe und Wänden,
3. Bestandserfassung durch den Leitenden Restaurator (Putzschichten Farbfassungen),
4. restauratorische Überarbeitung der sichtbaren Gewölbefassung,
5. Putzerneuerungen im unteren Wandbereich einschließlich dortiger Fugensanierung, ggf. zwischenzeitlich Anbringung von Opferputz,
6. Gewölbe- und Wandflächen sowie Leibungsflächen der Fenster säubern, mit neuem Anstrich versehen, Orientierung für das Wandanstrichsystem am Bestand, Details (Farbsystem, Ablauf, Farbton) werden in Zusammenarbeit mit dem Leitenden Restaurator geklärt,
7. Schaffung eines Trocknungsstreifens im Fußboden.
8. Neugestaltung der Fußbodenfläche im Zentralbereich.

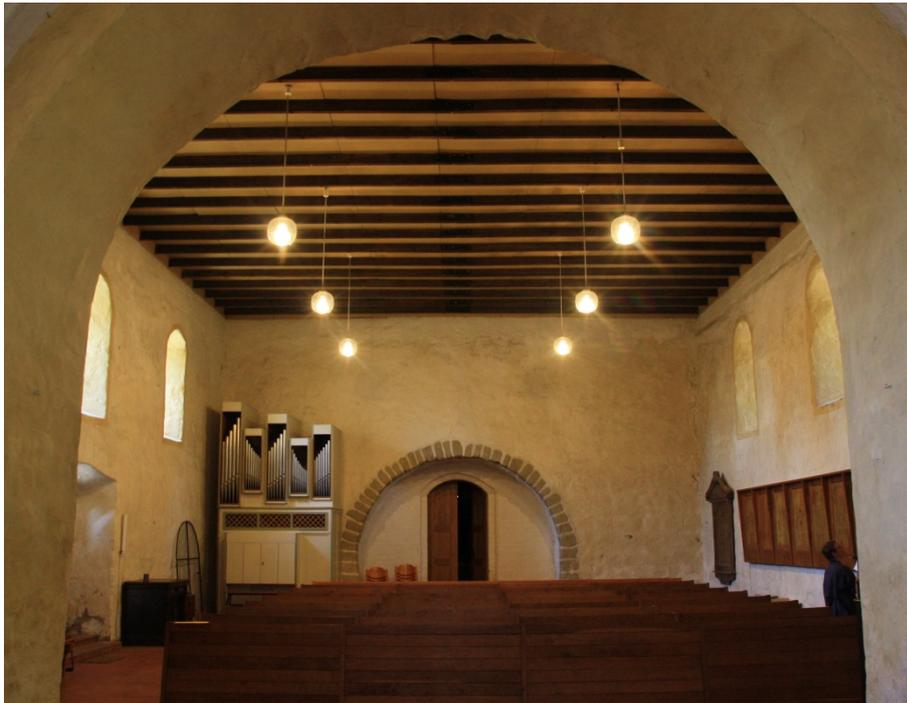
Langhaus, Innenraum

Auch hier sind Feuchteschäden im unteren Bereich der Wände erkennbar.

1. Durchführung von Salz- und Feuchteuntersuchungen an Wänden und Gewölbe,
2. Bestandserfassung durch den Leitenden Restaurator (Putzschichten Farbfassungen),
3. Putzerneuerungen im unteren Wandbereich einschließlich dortiger Fugensanierung, ggf. zwischenzeitlich Anbringung von Opferputz,
4. Wandflächen sowie Leibungsflächen der Fenster säubern, mit neuem Anstrich versehen, Orientierung für das Wandanstrichsystem am Bestand, Details (Farbsystem, Ablauf, Farbton) werden in Zusammenarbeit mit dem Leitenden Restaurator geklärt,
5. Schaffung eines Trocknungsstreifens im Fußboden.
6. Anordnung von Dehnungsfugen im Fußboden.

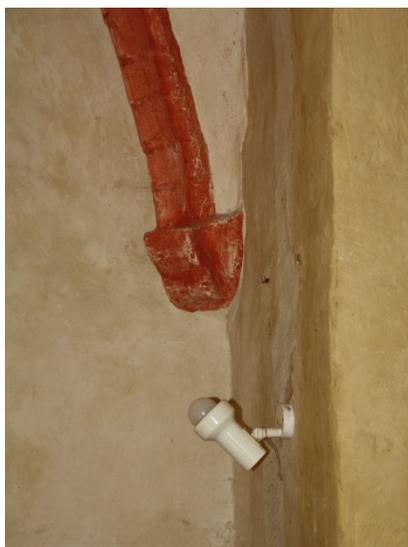
Beleuchtung im Chor

Im Chor sind Strahler vorhanden, die dem Charakter des Raumes nicht gerecht werden.

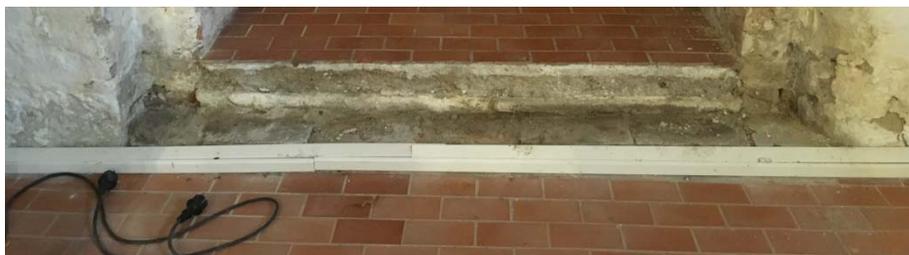
E-Anlage, Leitungsverlauf

Die aktuelle Verlegung muss erneuert werden.

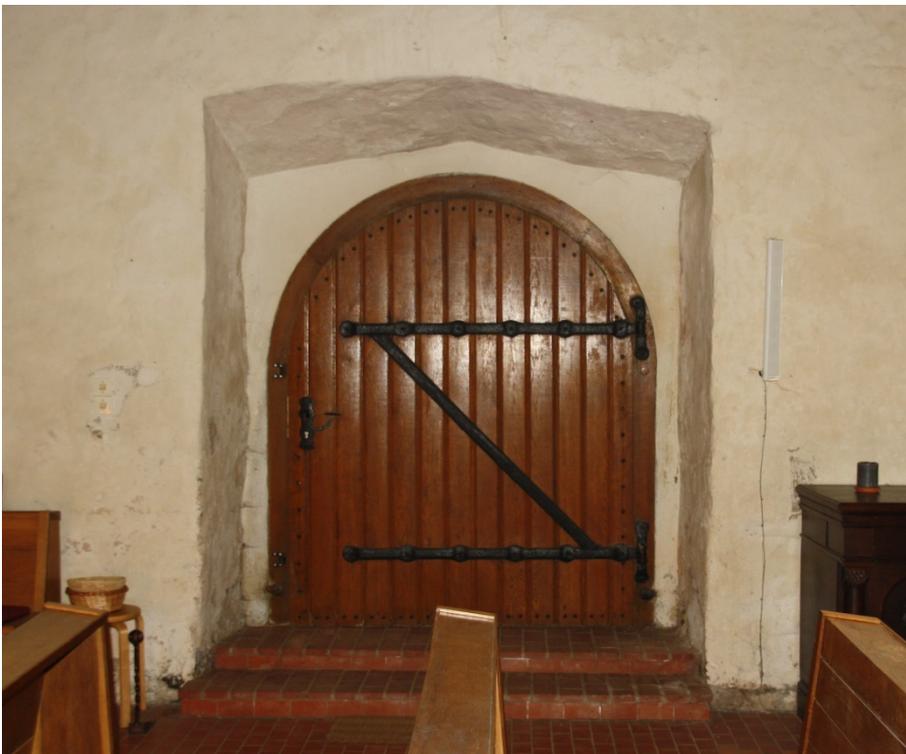
Südpforte von innen

Das angewachsene Gelände um die Kirche lässt sich leicht am südlichen Eingang ablesen. Die Höhendifferenz innen - außen von ca. 25cm stellt eine Ursache für den erhöhten Feuchtigkeitsausfall an der Innenseite der Außenwände dar.
